Data Report

报告编号：GK/S-2019-10-2303/01

项目名称 宁波大昌金属材料科技有限公司委托检测

委托单位 宁波大昌金属材料科技有限公司

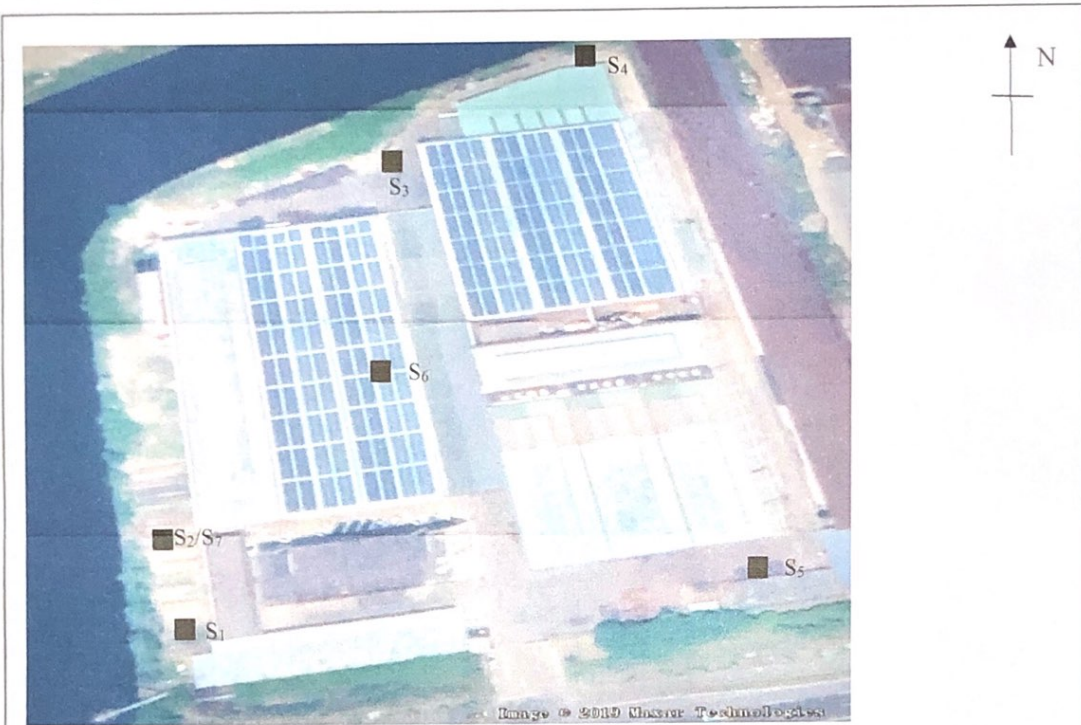
附采样点位示意图

采样点位置:

- 1.S₁ 东经:121°17'14", 北纬:30°20'5"
- 2.S₂ 东经:121°17'14", 北纬: 30°20'7"
- 3.S₃ 东经:121°17'18", 北纬:30°20'10"
- 4.S₄ 东经:121°17'20", 北纬:30°20'11"
- 5.S₅ 东经:121°17'20", 北纬:30°20'4"
- 6.S₆ 东经:121°17'17", 北纬: 30°20'7"
- 7.S₇ 东经:121°17'14", 北纬:30°20'7"

注: ■ 为土壤采样点位
