# 检测报告

报告编号: GK/ST-2022-07-1744

项目名称 宁波长华长盛汽车零部件有限公司委托检测

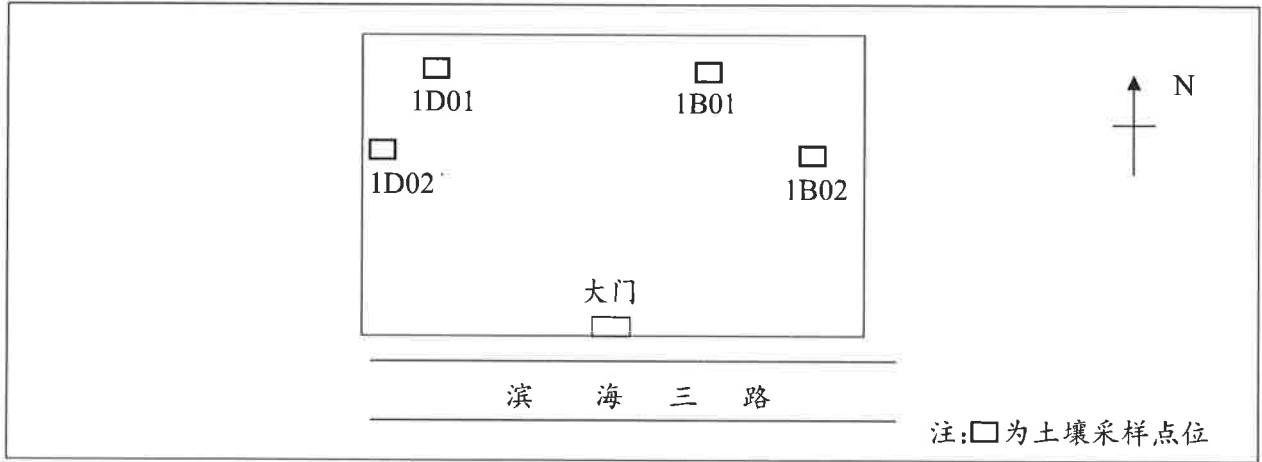
附采样点位图

采样点位	经纬度
1B01	E:121.28120° N:30.331707°
1B02	E:121.28169° N:30.33125°
1D01	E:121.27899° N:30.33215°
1D02	E:121.27855° N:30.33164°
